Poço: 2900023956	UF : BA	Município : Sao desiderio	Localidade : GOLFO
------------------	---------	---------------------------	--------------------

<b>Dados Gerais:</b>	
Nome :	CERB 2-3248/09
Data da Instalação :	
Proprietário :	GOVERNO DO ESTADO
Natureza do Ponto :	Poço tubular
Uso da água :	
Cota do Terreno :

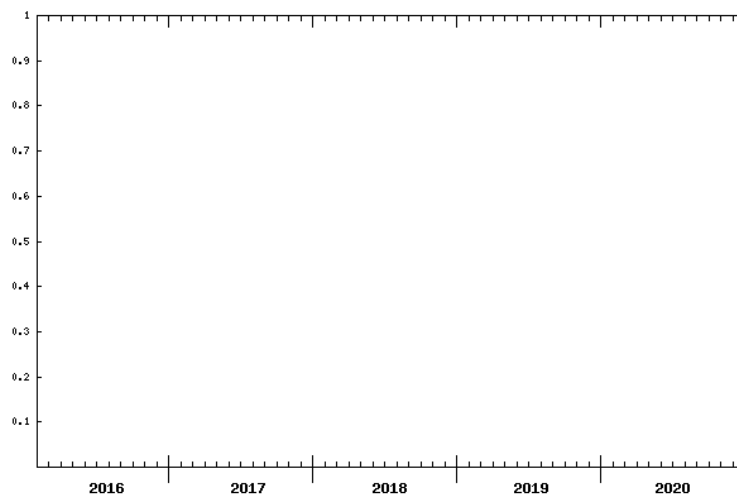
Gráfico de evolução do nível d'água para os últimos cinco anos hidrológicos

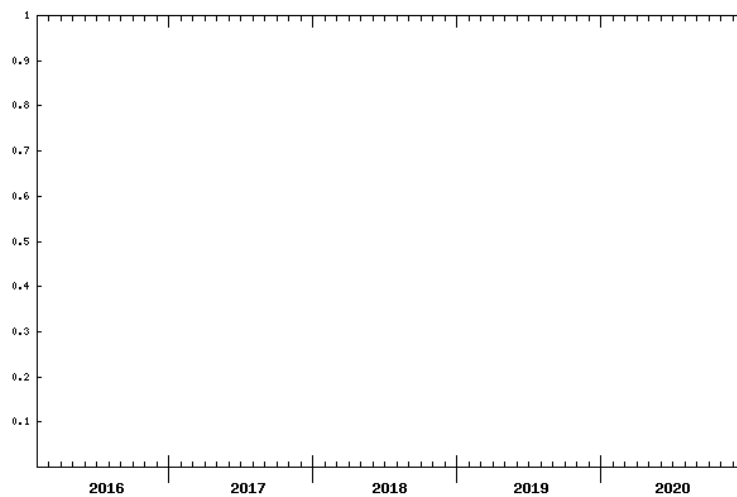
Gráfico de evolução da condutividade elétrica para os últimos cinco anos hidrológicos
