Poço: 3100020909	UF : MG	Município : Lontra	Localidade : SEDE (PORTEIRAS / JAPONVAR)
------------------	---------	--------------------	--

<b>Dados Gerais:</b>	
Nome :	
Data da Instalação :	
Proprietário :	EROTIDES VIEIRA
Natureza do Ponto :	Poço tubular
Uso da água :	
Cota do Terreno :

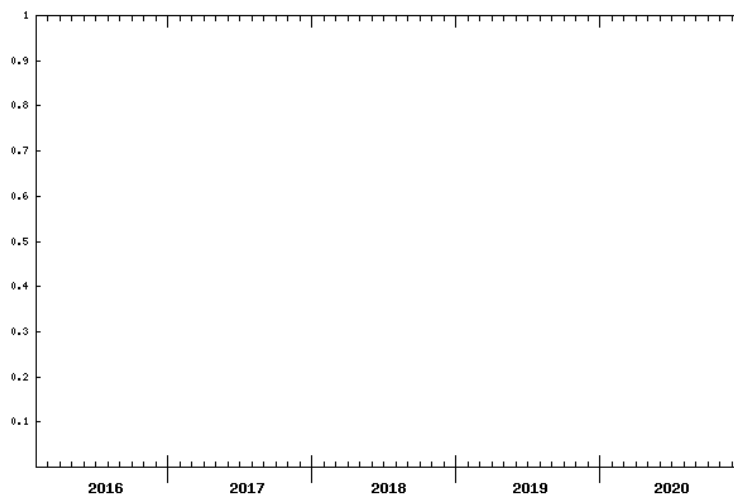
Gráfico de evolução da condutividade elétrica para os últimos cinco anos hidrológicos
