Poço: 520008434	UF : GO	Município : Sao domingos	Localidade : Assentamento Rural Marcos Lins.
-----------------	---------	--------------------------	--

Perfil Construtivo

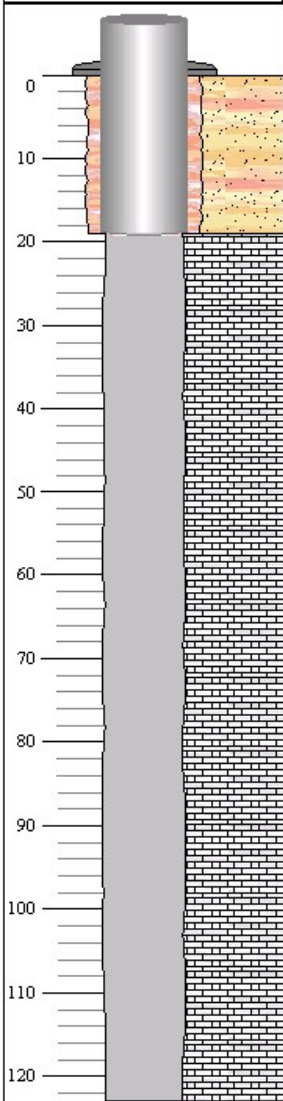
Construtivos				
Perfuração:				
Data:	Profundidade Inicial(m)	Profundidade Final(m)	Perfurador	Método
26/04/2010	0.00	123.00	GEODRIL POÇOS ARTESIANOS	CS 100 Automatico
Diâmetro:				
De (m):	Até (m):	Polegadas	Milímetros	
0.00	19.00	8 7/16	215.9000	
19.00	123.00	6 1/16	154.2000	
Revestimento:				
De (m):	Até (m):	Material	Diâmetro (pol)	Diâmetro (mm)
0.00	19.00	Aço sem costura	6 15/32	165.1000
Filtro:

De (m):	Até (m):	Litologia:	Descrição Litológica:
0	19	Solo	Solo / Rocha decomposta.
19	123	Calc. Ájrio	Rocha sã. Geologia simplificada: calcário.

Entrada d'água:	
Profundidade:	
34.00	
85.00	
115.00

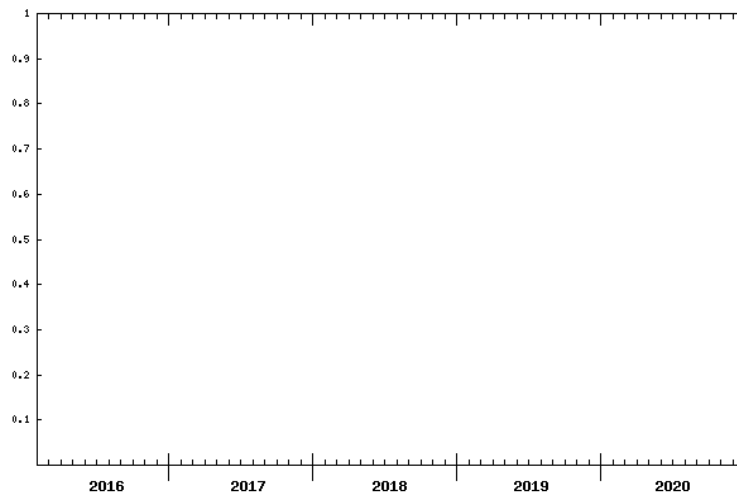
Gráfico de evolução da condutividade elétrica para os últimos cinco anos hidrológicos
