Poço: 2900023938	UF : BA	Município : Santa rita de cassia	Localidade : TANQUE DE BAIXO
------------------	---------	----------------------------------	------------------------------

Dados Gerais:	
Nome :	CERB 2-3341/09
Data da Instalação :	
Proprietário :	CERB
Natureza do Ponto :	Poço tubular
Uso da água :	
Cota do Terreno :

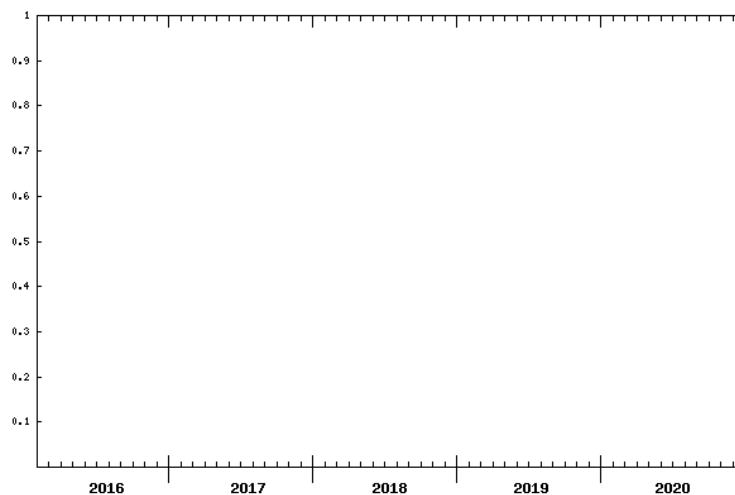
Gráfico de evolução do nível d'água para os últimos cinco anos hidrológicos

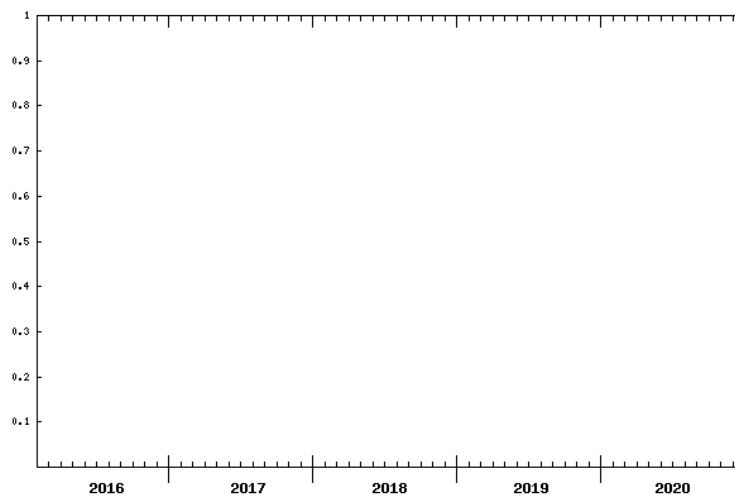
Gráfico de evolução da condutividade elétrica para os últimos cinco anos hidrológicos
