Poço: 2900004754	UF : BA	Município : Correntina	Localidade : BARREIRO II
------------------	---------	------------------------	--------------------------

<b>Dados Gerais:</b>	
Nome :	CERB 1-4989/90
Data da Instalação :	
Proprietário :	
Natureza do Ponto :	Poço tubular
Uso da água :	Abastecimento urbano
Cota do Terreno :	600.00

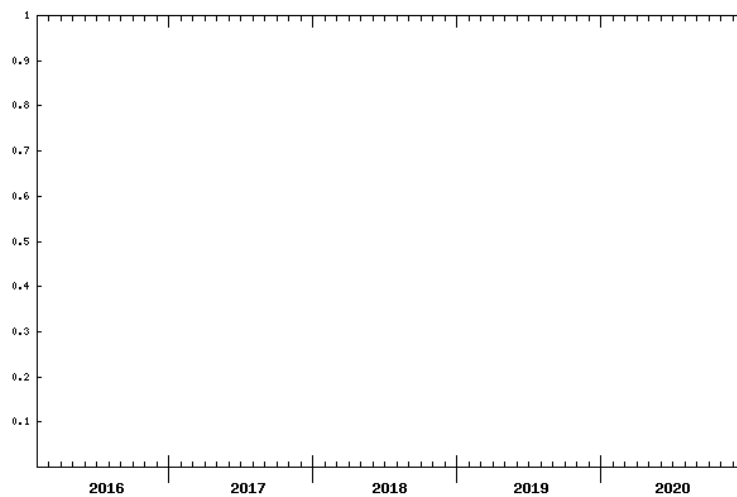
Gráfico de evolução da condutividade elétrica para os últimos cinco anos hidrológicos
