Poço: 2900005532	UF : BA	Município : Coribe	Localidade : LAGOA DO LUCAS II
------------------	---------	--------------------	--------------------------------

Dados Gerais:	
Nome :	CERB 1-4738/88
Data da Instalação :	
Proprietário :	
Natureza do Ponto :	Poço tubular
Uso da água :	Abastecimento urbano
Cota do Terreno :	700.00

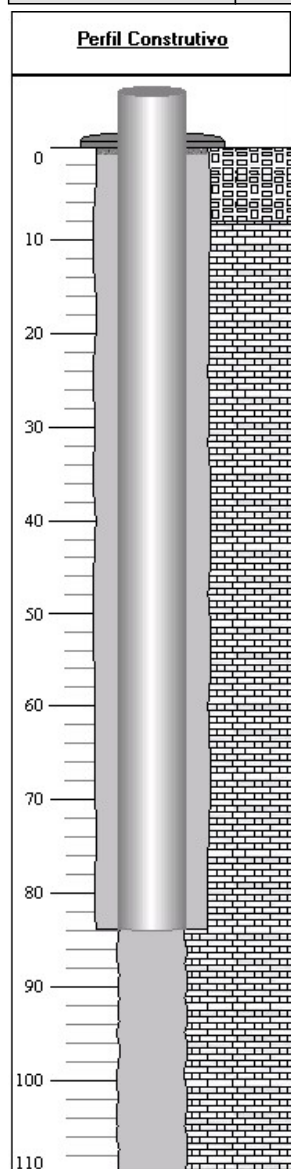
Diâmetro:			
De (m):	Até (m):	Polegadas	Milímetros
0.00	84.00	10	254.0000
84.00	110.00	6	152.4000

Revestimento:				
De (m):	Até (m):	Material	Diâmetro (pol)	Diâmetro (mm)
0.00	84.00	Aço galvanizado com rosca e luva	6	152.4000

Espaço Anular:		
De (m):	Até (m):	Material
0.00	1.00	Cimentação

De (m):	Até (m):	Litologia:	Descrição Litológica:
0	8	Calcario alterado	ROCHA CALCARIA DECOMPOSTA, COR AVERMELHADA.
8	110	Calcário com fragmentação média	ROCHA CALCARIA SA, FRAGMENTACAO MEDIA, COR CINZA.
