Poço: 5200007401 UF : GO Município : Nova roma Localidade : Povoado de Lavado/Areia, Nova Roma - GO.

| Nome : | PoÁço 01 Lavado |
| Natureza do Ponto : | Poço tubular |

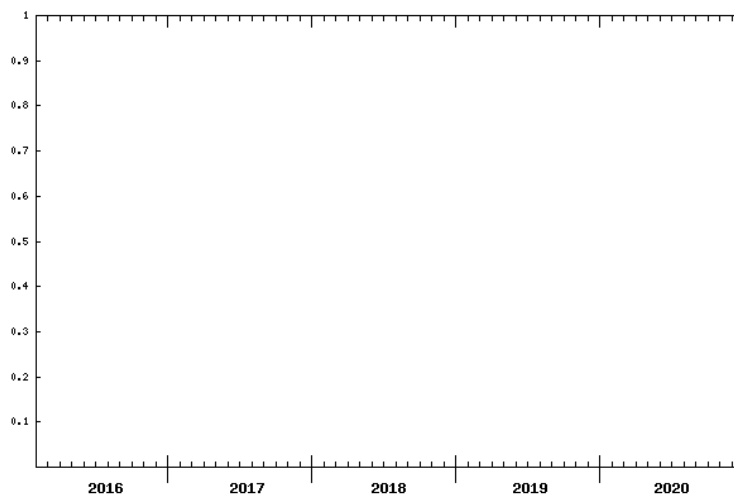
Gráfico de evolução da condutividade elétrica para os últimos cinco anos hidrológicos
