Poço: 5200007540	UF : TO	Município : Almas	Localidade : Sede
------------------	---------	-------------------	-------------------

Dados Gerais:	
Nome :	
Data da Instalação :	
Proprietário :	Cia de Saneamento do Tocantins - Saneatins
Natureza do Ponto :	
Uso da água :	
Cota do Terreno :

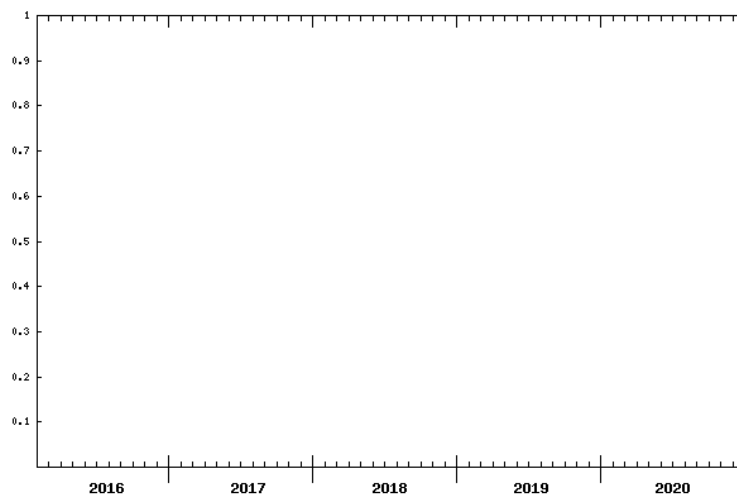
Gráfico de evolução do nível d'água para os últimos cinco anos hidrológicos

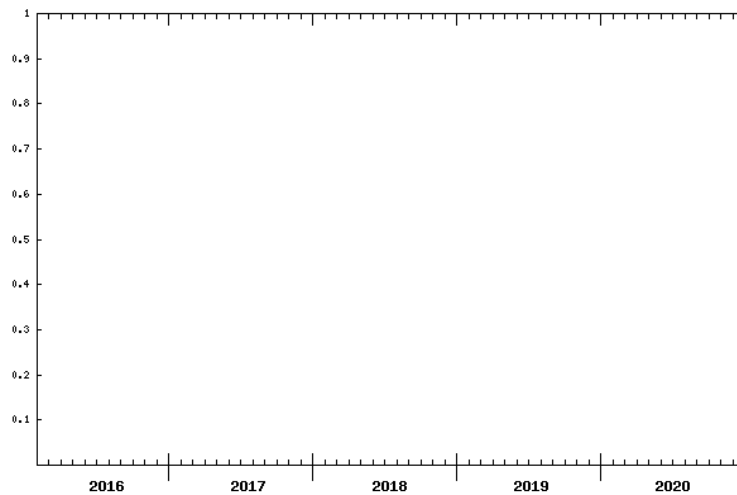
Gráfico de evolução da condutividade elétrica para os últimos cinco anos hidrológicos
